## АНАЛИЗ ДЕФЕКТОВ ЗАЩИТНЫХ ПОКРЫТИЙ В ПРОЦЕССЕ ИХ НАНЕСЕНИЯ

Л.А. ХАСАНОВА, В.В. ДРЕВНЯК, А.А. ЖУКОВ, СААДАТИБАИ МЕХДИ

Исследования проводили на рабочих лопатках 1 ступени ТНД, изготовленных из сплава АМ1(NTa8CKWA DMD0479-32), двигателя SaM-146 после двухстадийного газоциркуляционного хромоалитирования.

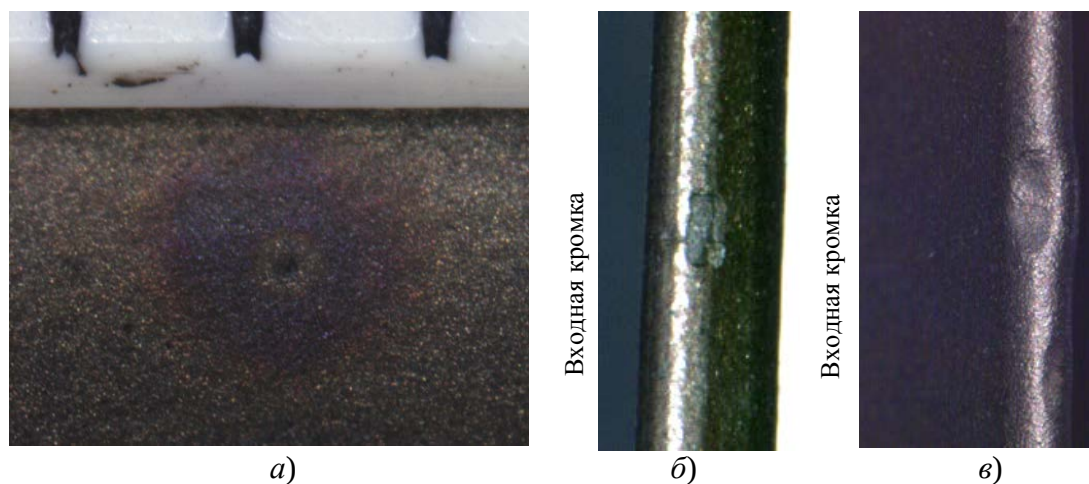
Анализ производственных данных ОАО «НПО Сатурн» при оценке качества газоциркуляционного покрытия в течение длительного времени (с 2011 по 2014 г.) на лопатках рабочих из сплава АМ1 в количестве 257 садок выявил наиболее характерные виды дефектов: несоответствие толщины слоя техническим условиям; несоответствие содержанию алюминия техническим условиям; несоответствие микроструктуры покрытия эталонной; наличие темных пятен на поверхности; локальные поверхностные повреждения слоя (вмятины, забоины, включения, сколы).

Рис.1. Вид дефектов на поверхности покрытия:

а) – темные пятна, б) – скол, в) – вмятины

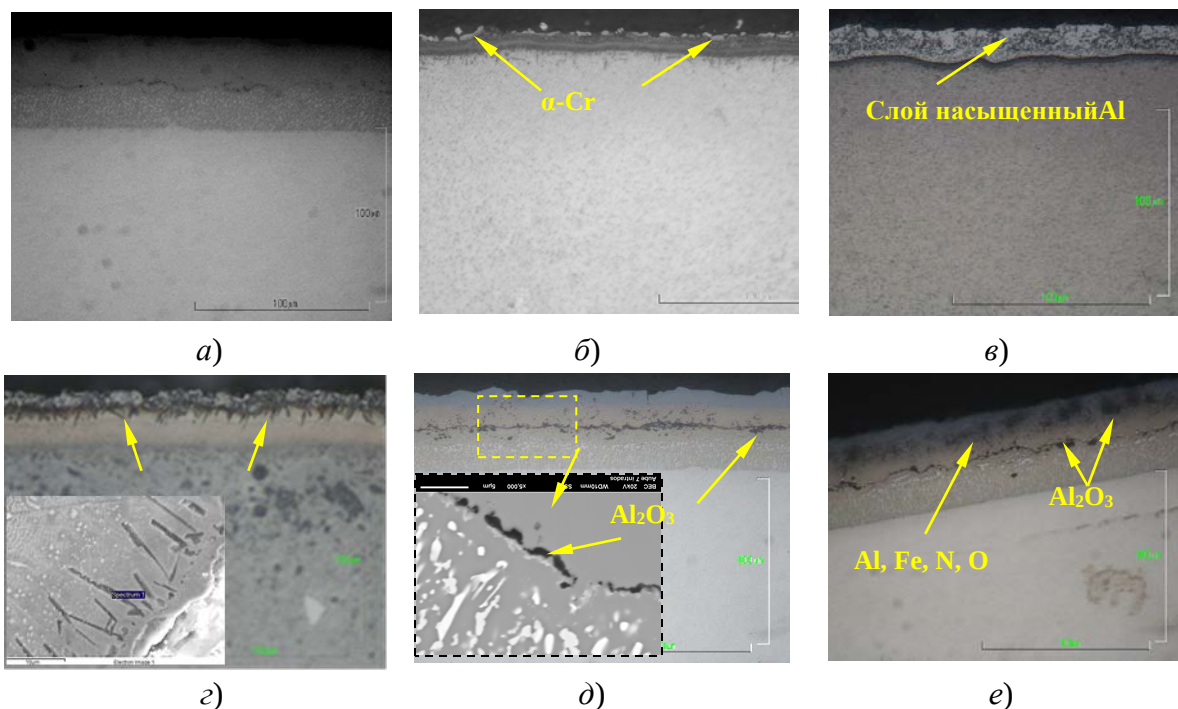
- наличие алитированного слоя и насыщение железом (рис. 2 в);

- наличие  $\alpha$ -Cr на поверхности хромированного слоя (рис. 2 б);

- наличие игольчатой фазы (рис. 2 з);

- оксидная пленки в виде темных включений и темной полосы на границе диффузионной зоны и алитированного слоя (рис. 2 д).

- темные дисперсные включения в алитированном слое и оксидная пленки в виде темной полосы между слоями (рис. 2 е).

Рис. 2. Микроструктуры газациркуляционного покрытия: а) – эталонная структура; б) – наличие высокохромистой фазы ( $\alpha$ -Cr); в) – дополнительное насыщение алюминием; з) – наличие игольчатой фазы; д) – наличие оксидной пленки между слоями; е) – дисперсные темные включения и наличие оксидной пленки

Результаты исследований дефектов методом рентгеноспектрального микроанализа показали, что в процессе осаждения хрома на первой стадии произошло насыщение алюминием (рис. 2 в) и таблица 1), что вызвано недостаточной очисткой муфеля установки и оснастки до процесса хромирования. Стадии процесса хромирования и хромоалитирования осуществляют в одном муфеле поочередно и в случае недостаточной очистки заалитированного муфеля при последующей садке в процессе хромирования происходит одновременное насыщение Cr и Al.

Образование фазы, в которой преобладает хром ( $\alpha$ -Cr) (рис. 2 б) и таблица 2), на второй стадии нанесения покрытия происходит как с оснастки, так и по причине не качественного приготовления исходной шихты. Наличие данной фазы вредно, так как возможно охрупчивание и отслаивание покрытия. Наличие фазы  $\alpha$ -Cr можно выявить и при визуальном осмотре по матово-серой поверхности, либо матовые кольца на поверхности лопаток являются типичными для присутствия  $\alpha$ -Cr. В данном случае должна быть выполнена диффузионная обработка при давлении  $\leq 10^{-2}$  Па.

Образование игольчатой фазы, представляющей собой нитриды (Ti, Al)N пластинчатой формы (рис. 2 з) и таблица 3) происходит в результате попадания в камеру азота при диссоциации активатора – хлористого аммония  $\text{NH}_4\text{Cl}$ , а также из окружающего воздуха.

Темные включения и темная полоса (рис. 2 д) и таблица 4) представляет собой оксид алюминия –  $Al_2O_3$ . Источником образования  $Al_2O_3$  является: а). остаточная воздушная атмосфера в рабочей камере, включая влагу, кислород; б). некачественные порошковые смеси хрома и алюминия; в). обдувка покрытий электрокорундом между стадиями процесса нанесения покрытия.

В процессе осаждения хромоалитированного покрытия произошло насыщение железом и окисление жаропрочного сплава (рис. 2 е) и таблица 5). Вероятными причинами образования этого вида дефектов является выполнение процесса газоциркуляционного нанесения покрытия в окислительной атмосфере и использование нержавеющей стали (источник железа) в качестве оснастки.

В результате исследований установлен характер и возможные причины формирования основных дефектов структуры защитного диффузионного покрытия. Избежать подобные дефекты позволит тщательная предварительная подготовка к процессу нанесения покрытий, включая подготовку муфеля и оснастки, должное хранение и подготовка используемых реагентов, что позволит избежать таких дефектов как окисление и насыщение побочными элементами.

Для устранения дефектов в виде внедрения частиц корунда при подготовке к нанесению покрытия в процессе пневмообразивной обработки поверхности лопаток и обеспечения качества наносимых покрытий следует исключить данный процесс с переходом

на альтернативные способы очистки поверхности путем гидротермической автоклавной щелочной очистки или химического травления.

Смена активатора процесса  $\text{NH}_4\text{Cl}$  на галогениды  $\text{NiCl}_2$   $\text{AlCl}_3$  позволит избежать образования нитридов в результате насыщения азотом, так как в процессе насыщения с активатором  $\text{NH}_4\text{Cl}$  возможно протекание наряду с основными побочными реакций, при которых более легкие газы-водород, азот и хлористый водород-частично выходят через отверстия или плавкий затвор контейнера, а более устойчивые и тяжелые пары реагируют с насыщающим элементом по реакциям диспропорционирования.

Перспективным с точки зрения устранения дефектов микроструктуры, образующихся между стадиями нанесения покрытия переходной зоны, где содержания включений  $\text{Al}_2\text{O}_3$  вызваны во время обдувки покрытия электрокорундом является применение одностадийного циркуляционного хромоалитирования.
