## Повышение достоверности визуального контроля поврежденных элементов конструкции воздушных судов, выполненных из композиционных материалов

И.А. Давыдов<sup>1</sup>

## Improving the reliability of a visual inspection of damaged aircraft structural components made of composite materials

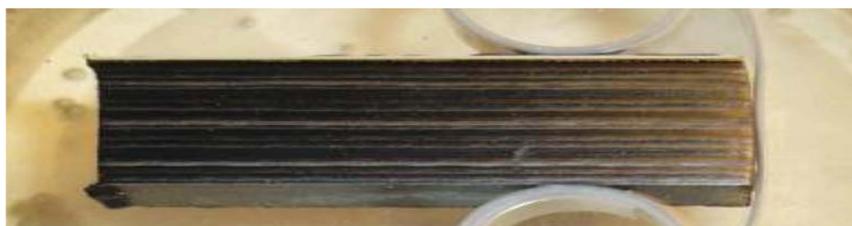
Рис. 1. Разрез 33-слойного композита с окрашенной поверхностью  
Fig. 1. Section of the 33-layer composite with a painted surface

Автором в ходе эксперимента на ударные воздействия использовались «образцы-свидетели», т. е. образцы из материала, непосредственно применяемого в конструкциях воздушных судов, а именно 17- и 33-слойные углепластики (рис. 1).

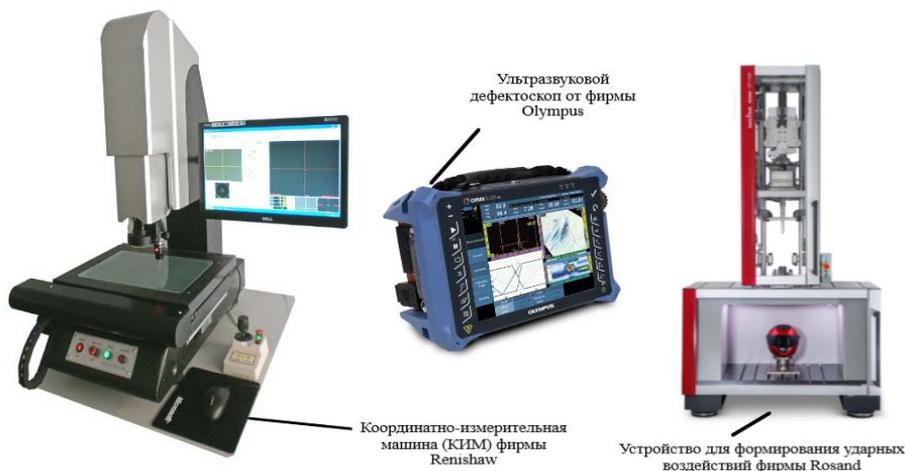
Рис. 2. Оборудование для проведения эксперимента  
Fig. 2. Equipment to carry out an experiment

Для создания дефектов на образцах применялось оборудование Rosand Type 5 (рис. 2) со сменными наконечниками (ударниками). Как подробно отражено в табл. 1, использовались четыре разных типа ударных наконечников из нержавеющей стали. Полушарические ударные наконечники диаметрами  $\varnothing 20$  и  $90$  мм применялись для воссоздания типичных эксплуатационных дефектов.

После удара каждый образец подвергался С-сканированию с помощью ультразвукового дефектоскопа (рис. 2), чтобы измерить подповерхностное расслоение в месте удара. Координатно-измерительная машина (КИМ) с сенсорным датчиком использовалась для создания оцифрованных характеристик дефектов. Поверхности образцов из углепластика измерялись с использованием трехмерных точек данных с координатами X, Y и Z (трехмерное облако точек). Машина была настроена на сканирование с шагом  $1 \times 1$  мм по осям X и Y с точностью  $\pm 1$  мкм по оси Z.

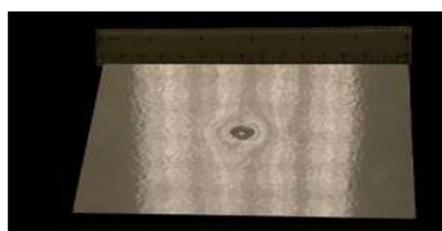
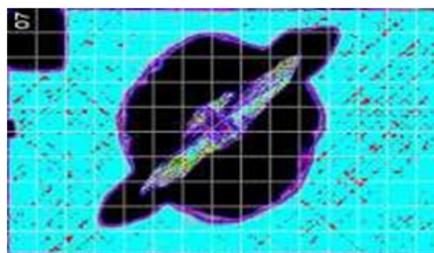
Фотография образца на повреждение от удара №7 (33 слоя + окрашен., Ø20 мм/50 Дж)

C-Скан образца на повреждение от удара №7

Металлографическое изображение сечения при ударе Ø20 мм/50 Дж

**Рис. 3.** Типичный результат ударного воздействия по образцу из 33-слойного углепластика с окрашенной поверхностью с энергией 50 Дж наконечником диаметром 20 мм

**Fig. 3.** Typical result of impact on the sample of the 33-layer carbon fiber with a painted surface with energy 50 J using a penetrator of a diameter 20 mm

На рис. 3 представлен типичный дефект на поверхности многослойного углепластика вследствие удара. Подобные дефекты возникают в процессе эксплуатации воздушных судов. На фотографии видно, что на поверхности образца нет трещин и разрывов, только небольшая вмятина размером не более 20 мм, но ультразвуковое С-сканирование демон-

стрирует значительную площадь расслоения и разрыв между подповерхностными слоями. Анализ, проведенный ниже, показал, что авиационный персонал при визуальном осмотре зачастую пропускает или игнорирует подобные дефекты. Приведены подробные сведения о количестве образцов, энергии удара и типе ударного наконечника для каждого из протестированных экземпляров (табл. 1). Примеры повреждений при ударе окрашенных и неокрашенных образцов слоистого углепластика были получены с использованием устройства Rosand (рис. 2) при различных энергиях удара. Ударные воздействия привели к появлению вмятин (дефектов),

подповерхностных расслоений и разрывов волокон на задней поверхности (рис. 3), что согласуется с типичным проявлением постударных повреждений на композитных материалах из углепластика [19]. Удары по окрашенным образцам приводили к поверхностным дефектам, их внешний вид был более «округлым», чем на неокрашенных. Результаты экспериментов по ударным повреждениям, которые выявили различия в морфологии между окрашенными и неокрашенными композитами, описаны ниже.

остается небольшая вмятина, что препятствует визуальному обнаружению дефекта, а визуальный контроль очевидно является первой линией обнаружения дефекта. С помощью ультразвукового дефектоскопа, который позволяет сканировать подповерхностные дефекты, обнаруживается разрыв между слоями и широкая площадь расслоения, несмотря на отсутствие трещины на поверхности (рис. 3).

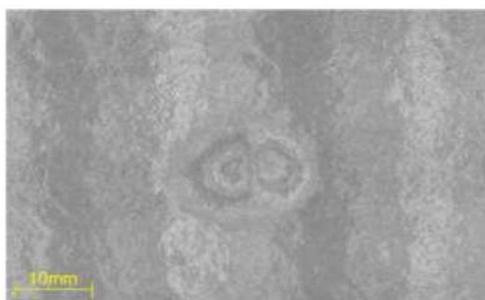
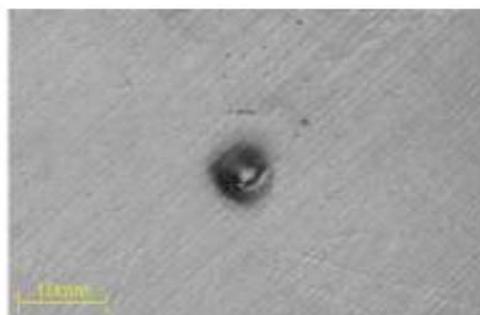
**Рис. 4.** Удар 15 Дж/Ø20 мм на 17-слойный композит с окрашенной поверхностью, удар 15 Дж/Ø20 мм на 17-слойный композит с неокрашенной поверхностью

**Fig. 4.** Impact 15 J/Ø20 mm on the 17-layer composite with a painted surface, impact 15 J/Ø20 mm on the 17-layer composite with an unpainted surface

Как видно из рис. 4, типичный внешний вид дефектов на поверхности после удара элементом диаметром 20 мм представлял со-

бой округлое углубление. Как общая тенденция – увеличение энергии удара приводило к более глубоким поверхностным дефектам и большим зонам повреждений. Размеры поверхностных дефектов достигали максимума при глубине вмятины 1,85 мм и площади расслоения 255 мм<sup>2</sup> на окрашенных образцах и 2,36 мм при 346 мм<sup>2</sup> на неокрашенных. На рис. 5 показан график зависимости глубины поверхностного дефекта от энергии удара. Из графика видно, что дефекты на неокрашенных образцах глубже (0,1 до 2 мм), чем при тех же условиях воздействия на окра-

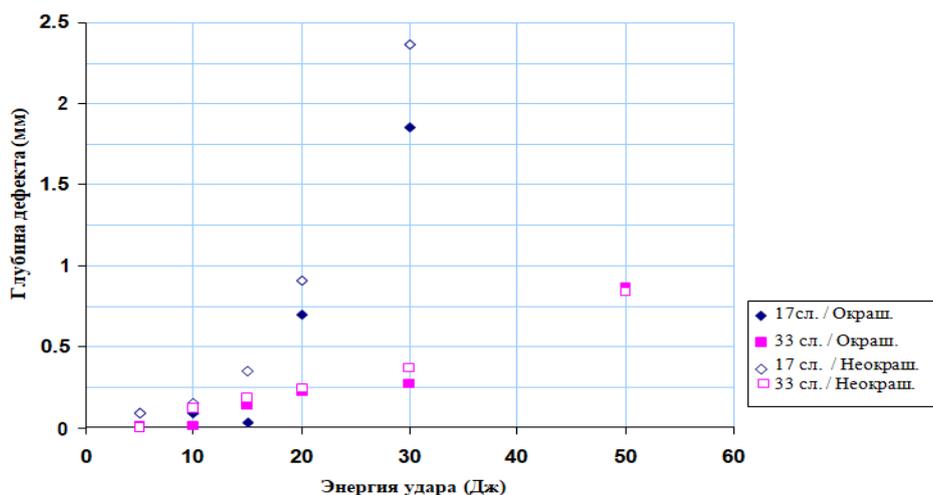
Рис. 5. Глубина дефекта по сравнению с энергией удара для ударного элемента диаметром Ø20 мм  
Fig. 5. Depth of the defect in comparison with impact energy for an impactor of a diameter Ø20 mm

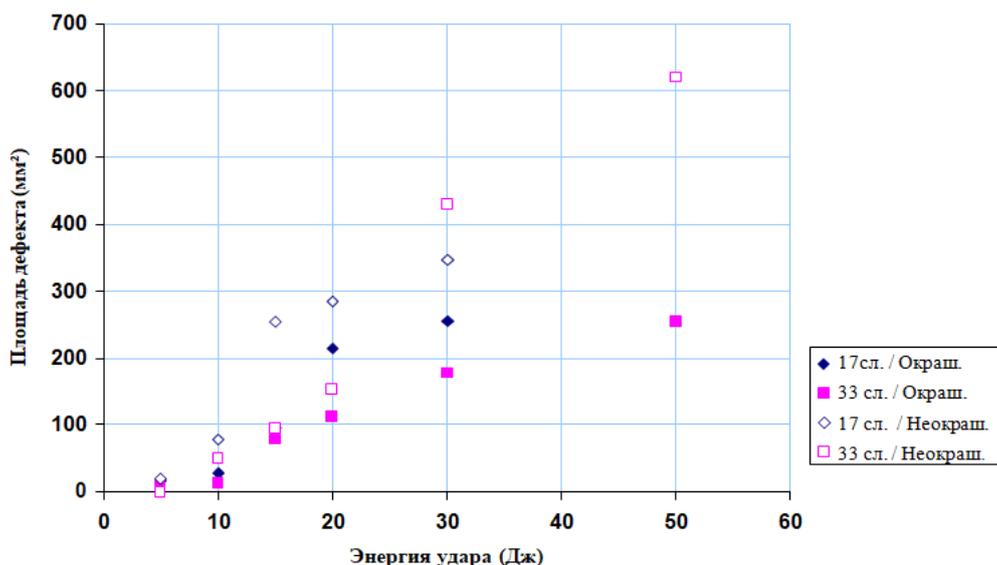
Рис. 6. Площадь дефекта в сравнении с энергией удара для ударного элемента диаметром Ø20 мм  
Fig. 6. Area of the defect in comparison with impact energy for an impactor of a diameter Ø20 mm

шенных. График зависимости площади дефектов от энергии удара (рис. 6) показывает, что площади дефектов на неокрашенных образцах от 4 до 300 мм<sup>2</sup> больше, чем при тех же условиях воздействия на окрашенных.

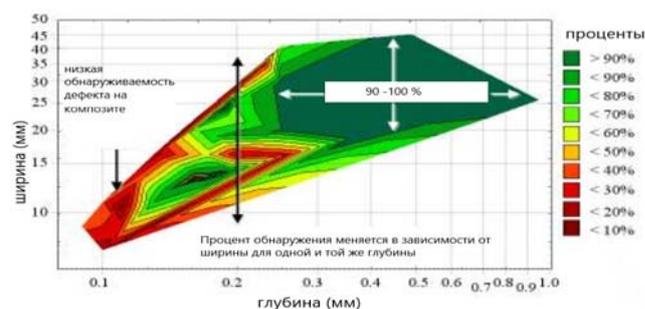
Рис. 7. График результатов анализа образцов глянцевого серого цвета с комментариями  
Fig. 7. Graph of the analysis results of glossy gray samples with comments

Графики рассеяния позволили увидеть процент обнаружения каждого дефекта и сравнить его по глубине и ширине с другими повреждениями в наборе образцов. Например, на рис. 7 видно, что на образцах глянцевого серого цвета нет четкой корреляции между шириной дефекта и процентом обнаружения [21]. Все дефекты глубиной свыше 0,3 мм были обнаружены более чем у 90 % участников. На глянцевых серых образцах вероятность обнаружения более 90 %, когда глубина дефекта была ниже 0,3 мм. Однако на образцах глянцевого синего цвета не было

График (рис. 7), представляющий образцы, поверхность которых окрашена в серый цвет, демонстрирует широкий диапазон глубины и ширины дефекта, в котором повреждения были обнаружены более чем у 90 % участников. Контур указывает на то, что для дефектов небольшой глубины и ширины обнаружение происходило с наименьшей вероятностью [21]. Если выбрана номинальная глубина дефекта 0,2 мм, то график показывает, что вероятность обнаружения дефекта варьируется от < 10 % до > 90 % при изменении ширины, то есть обнаружение может меняться для одной и той же глубины дефекта в зависимости от ширины.

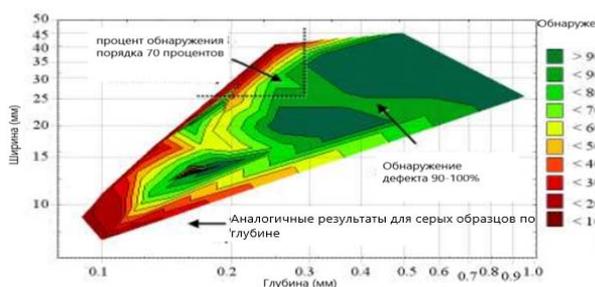
Рис. 8. График результатов анализа образцов глянцевого белого цвета  
Fig. 8. Graph of the analysis results of glossy white samples

График (рис. 8) образцов с глянцевой белой поверхностью показывает, что существуют некоторые различия по сравнению с результатами, полученными для серых образцов. Большая площадь обнаружения (90–100 %) немного изменила форму. Для дефектов глубиной от 0,2 до 0,3 мм и шириной > 25 мм процент обнаружения уменьшается с увеличением ширины.

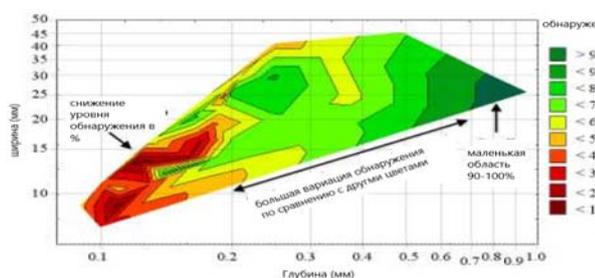
Рис. 9. График результатов глянцевого синего с комментариями  
Fig. 9. Graph of the results of glossy blue samples with comments

На рис. 9 показаны результаты, полученные на образцах глянцевого синего цвета. На этом графике видно, что контуры обнаружения имеют значительно иную форму по сравнению с результатами, полученными на серых и белых образцах. Нижняя граница области обнаружения > 90 % сдвинулась на глубину 0,7 мм по сравнению с результатами се-

рых и белых образцов. Контуры обнаружения повреждений  $> 0,2$  мм изменяются с шириной дефекта от 60 до 80 % по сравнению с вариациями от  $< 10$  % до  $> 90$  % обнаружения на других цветах (рис. 4–9), то есть вероятность обнаружения для той же глубины дефекта изменяется меньше с шириной на образцах глянцевого синего цвета. Для образцов глянцевого синего цвета с глубиной дефекта  $> 0,2$  мм контуры обнаружения изменяются меньше (от 0 до 30 % вариации против  $> 50$  %) в зависимости от ширины, чем для того же диапазона на серых и белых образцах.
