## УПРАВЛЕНИЕ ПОВРЕЖДАЕМОСТЬЮ ИНОСТРАННОЙ АВИАЦИОННОЙ ТЕХНИКИ, ЭКСПЛУАТИРУЕМОЙ В РОССИЙСКОЙ ФЕДЕРАЦИИ

В статье представлены основные виды повреждений иностранных самолетов, эксплуатируемых в ГА, имеются фотографии основных видов повреждений.

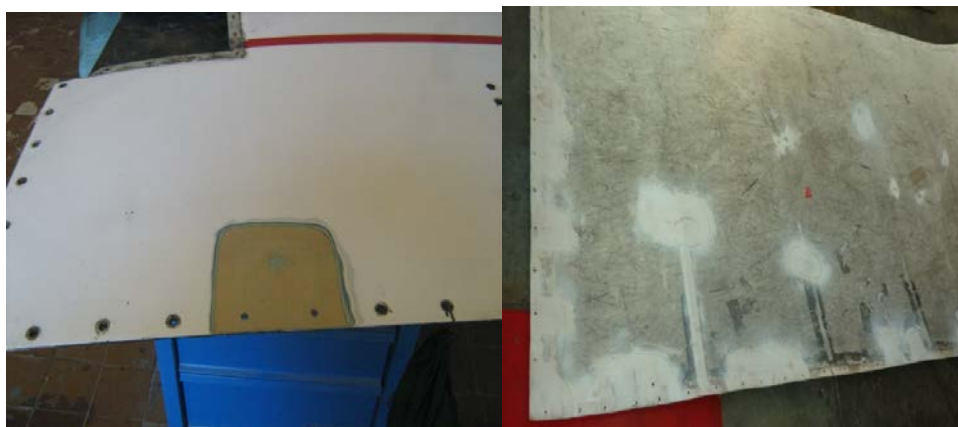
На самолетах типа «Боинг» из композитных материалов изготавливаются панели пола и потолков, частично покрывающих багажные отделения. Панели, располагаемые в потолках, практически не повреждаются, что оправдывает их применение в данном месте. Однако по-другому обстоят дела с панелями, покрывающими пол и стены. Воздействия ударных нагрузок от багажа вследствие перемещения по багажнику из-за небрежной загрузки вызывают повреждения панелей, а иногда и сквозные разрушения, приводящие к нарушению герметичности багажного

отсека. Здесь часто требуется ремонт или замена поврежденных элементов (рис. 1). На некоторых самолетах упомянутого типа производятся замены панелей пола багажников из КМ на панели, изготовленные из металла.

**Рис. 1.** Разрушения багажного отсека на самолетах Боинг

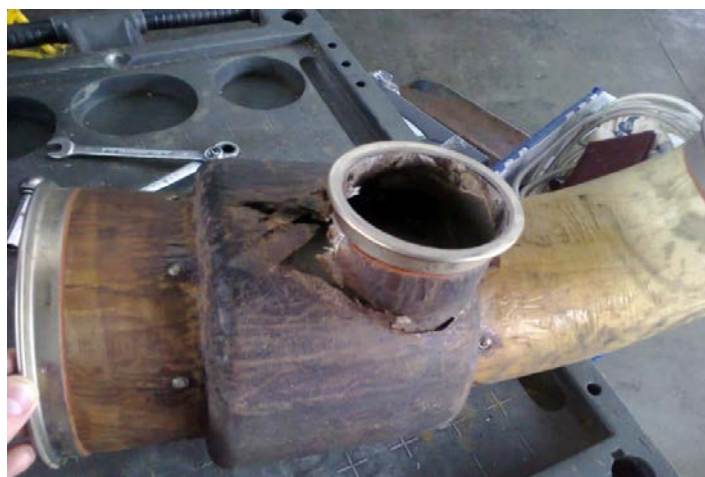
В самолетах с большим сроком службы (наработкой) наблюдаются дефекты, связанные с повреждением воздухопроводов, также изготовленных из КМ. Часто имеет место охрупчивание материалов трубопроводов, обусловленное воздействием переменных температур и влажности пропускаемого воздуха. Со временем структура КМ, из которого изготовлен трубопровод, высыхает, становится хрупкой и под воздействием вибраций и динамических нагрузок разрушается (рис. 2). Это приводит к утечкам воздуха из системы, что, вообще говоря, является предостказным состоянием (иногда это ощущают на себе пассажиры, которые испытывают недостаток кислорода). Работа системы фильтрации воздуха также перестает функционировать должным образом. Электронная аппаратура, которая требует постоянного охлаждения воздухом, недостаточно охлаждается, что может привести к сбоям в приборах и электропитании всего авиалайнера.

**Рис. 2.** Разрушение патрубка системы СКВ на самолете Боинг

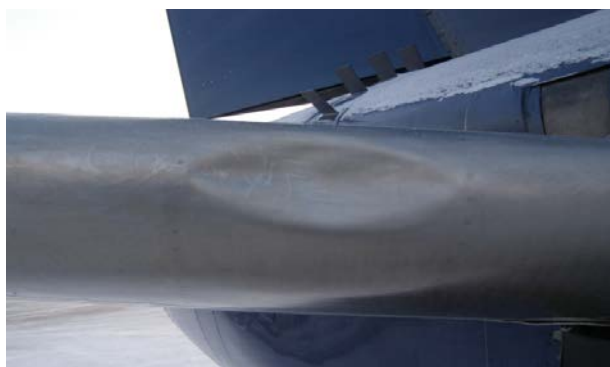
Очень часто на самолетах иностранного производства в процессе эксплуатации наблюдаются повреждения обтекателей стабилизатора (рис. 3). Это связано с тем, что при полете самолета на низких высотах возможно повреждение обтекателей из-за попадания в них птиц. В осенне-зимний период при движении самолета по ВПП повреждения обтекателей обусловлены повреждениями кусками льда горизонтального оперения самолета. Чаще всего для устранения этих повреждений требуется снятие так называемого «лобовика» с горизонтального оперения (рис. 3). Далее после ремонта и установки обтекателя требуется укладка герметика в шов между поверхностью крыла и обтекателя. По технологии восстановления требуется около двух часов для полного высыхания герметика при температуре не ниже 10° С. Но из-за сокращения длительности сушки часто самолет «сырым» уходит в полет, это влечет за собой выдувание невысохшего герметика из шва на высоких скоростях полета. В дальнейшем возможно попадание влаги через негерметичный шов во внутреннюю силовую структуру горизонтального оперения и образование очагов коррозии. По внешним признакам видно, что технический персонал часто использует ножи вместо пластиковых шпателей для очистки герметика с поверхности крыла или обтекателя. Это приводит к тому, что защитный антикоррозионный слой разрушается, и на кромках может возникнуть коррозия. А в отдельных случаях лезвие ножа может вызвать образование концентраторов напряжений в виде микротрещин, которые под действием циклических нагрузок могут перерасти в магистральные трещины.

Рис. 3. Повреждение «лобовика» посторонними предметами

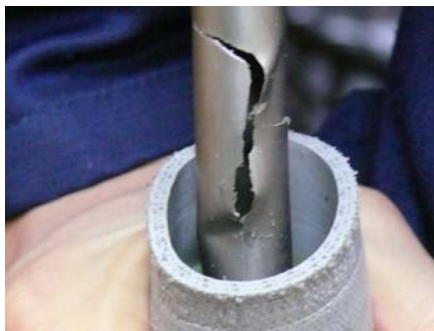
Для самолетов самый неблагоприятный сезон эксплуатации – зимний. Разрушение водопроводов из-за замерзания воды в них – самый распространенный из дефектов, возникающих в зимний период.

Основная причина возникновения поломок такого характера – человеческий фактор, который проявляется в том, что в зимнее время после посадки самолета технические службы не всегда сливают воду из системы водоснабжения. В связи со сбоями в расписании полетов при отрицательных температурах в магистралях образуется лед, появляются сквозные трещины (рис. 4), через которые вода попадает в полости багажника (рис. 5).

**Рис. 4.** Разрушение трубопровода системы водоснабжения

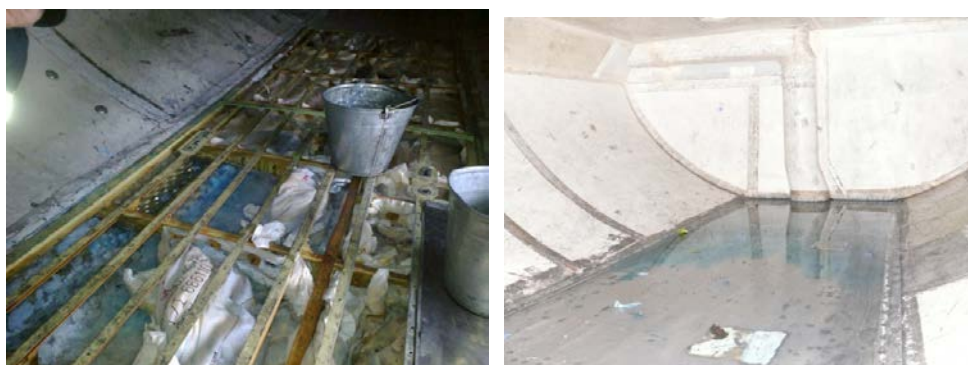
**Рис. 5.** Лед и вода в заднем багажнике
