ПРОЦЕДУРЫ ПОИСКА И УСТРАНЕНИЯ НЕИСПРАВНОСТЕЙ С ИСПОЛЬЗОВАНИЕМ ТРЕНАЖЕРОВ «FAROS» ТЕХНИЧЕСКОГО ОБСЛУЖИВАНИЯ САМОЛЁТОВ СЕМЕЙСТВА AIRBUS

А.С. ЗАСУХИН

В статье излагаются возможности применения авиационных тренажеров «FAROS» технического обслуживания иностранных воздушных судов семейства Airbus A320 на примере проведения процедуры Troubleshooting. Описывается работа с электронной документацией производителя самолёта, работа по выполнению процедуры на виртуальном самолёте: снятие и установка блоков, тестирование систем.

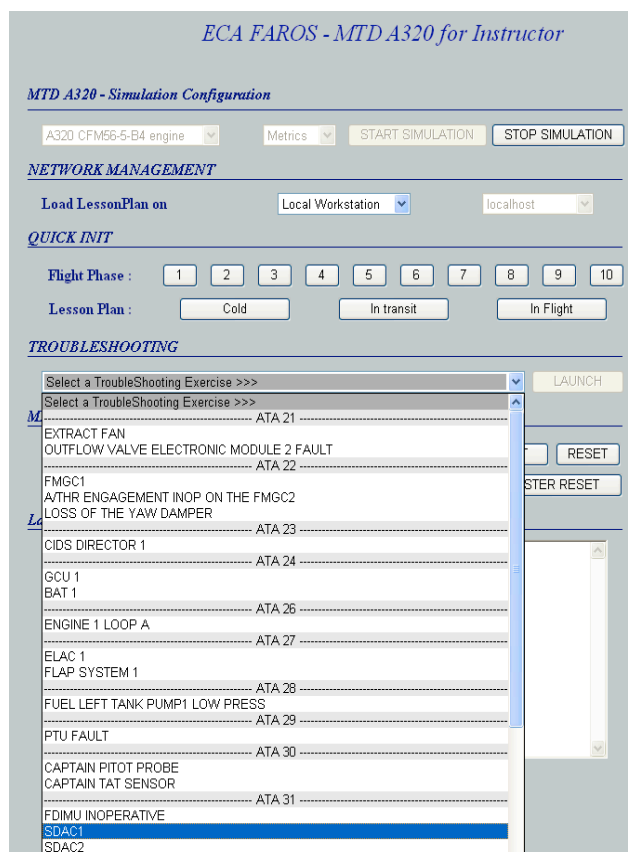
Рис. 1. Окно выбора процедуры Troubleshooting

Для начала выполнения процедуры Troubleshooting необходимо ввести в модель виртуального самолёта отказ выбранного блока. Для этого на рабочей станции инструктора тренажера в меню состояния самолёта предусмотрено окно выбора интересующей процедуры. После активации следующей информации «ATA 31: SDAC1» происходит запуск симуляции данного отказа на виртуальном самолёте и далее необходимо действовать так же, как на реальном самолёте.

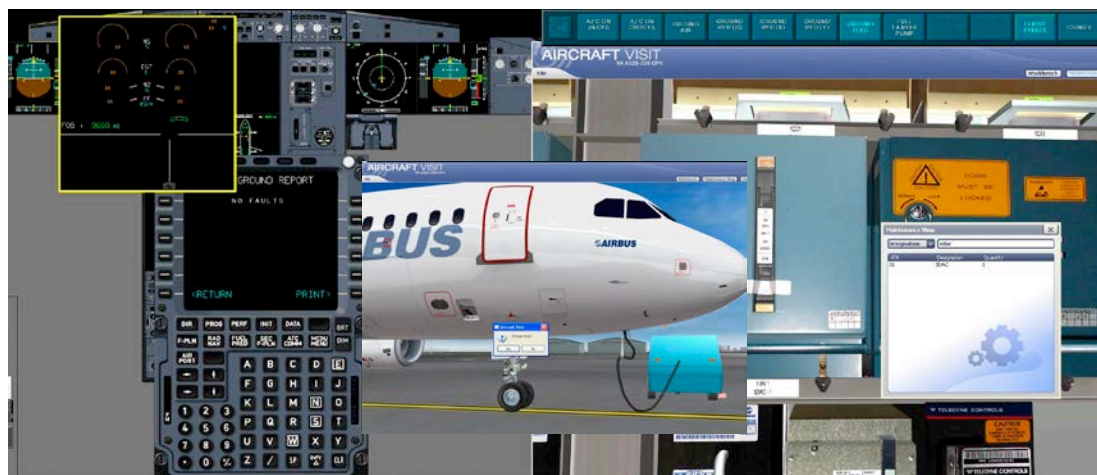
Рис. 3. Выполнение процедуры на тренажере

Следующим пунктом процедуры является ознакомительная информация о предстоящей работе – перечисление зон самолёта, где будут вестись работы (лючки, двери, отсеки и т.д.), перечисление оборудования, необходимого для их выполнения (стремянки, тестеры, струбцины и т.д.). Далее приступаем непосредственно к выполнению процедуры замены блока SDAC. Согласно TSM сначала следует пункт «Removal of the SDAC», а затем «Installation of the SDAC», что мы и выполняем. Сначала необходимо войти на виртуальном самолёте в технический отсек, где находится блок. В описании указано, что блок находится в «REAR AVIONIC COMPARTMENT», лючок 824. В этом отсеке находим отказавший блок SDAC1, находящийся на средней полке. Тренажер позволяет демонтировать его, что мы и делаем согласно руководству. Теперь переходим к следующему пункту TSM – установка нового блока. Для этого на тренажере обращаемся к ссылке «Maintenance shop», где с помощью поиска по ATA (ATA 31-55) можно найти интересующий блок. Перемещаем новый, заведомо исправный блок SDAC из «Maintenance shop» на высвобожденное для него место и завершаем установку. После установки необходимо в обратной последовательности выполнить процедуры, которые были выполнены при подготовительных работах. В результате на системном дисплее SD ECAM не наблюдается сообщение «FWC: SDAC1 FAULT», однако в устранении неисправности мы можем убедиться только лишь после проведения тестирования системы Indicating/Recording System, к которой относится блок SDAC посредством MCDU.

В ходе выполнения тестирования системы «GROUND TEST» отказов и неисправностей не выявлено, о чём свидетельствует сообщение «NO FAULTS». Это говорит об устранении неисправности и успешном завершении процедуры Troubleshooting.
